# 国立歴史民俗博物館共同研究棟（連携融合）建設に伴う埋蔵文化財調査 佐倉城跡（歴博第10次）発掘調査現地説明会

日時：平成25年2月3日（日）

（国立歴史民俗博物館 佐倉市文化課（公財）印旛郡市文化財センター）

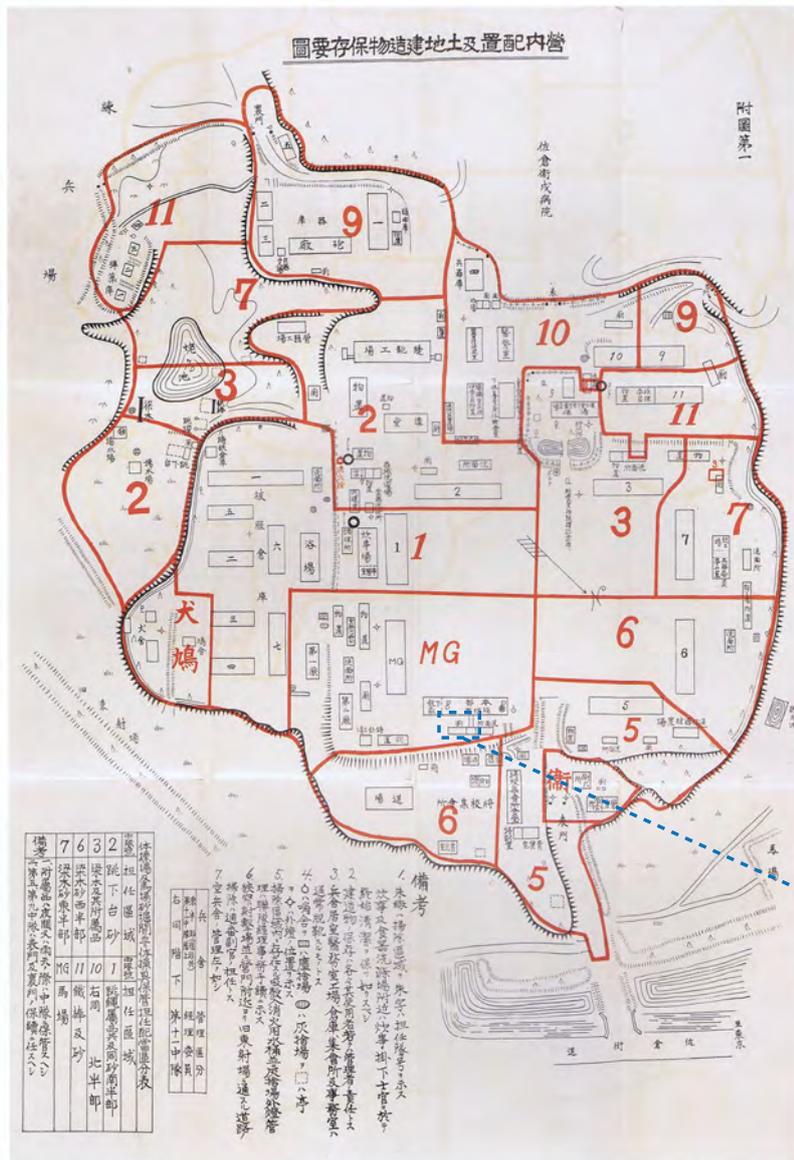
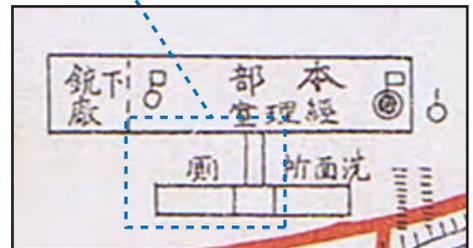
←歩兵第五十七連隊の營内配置及土地建造物保存要図（1934年発行『連隊内務規定』所収）

図中の点線で囲った部分が発掘調査区です。連隊本部棟と洗面所、厠などが存在したことが分かります。

歩兵第五十七連隊の營内配置及土地建造物保存要図（本館所蔵、1934年発行『連隊内務規定』所収）  
出典：『佐倉連隊にみる戦争の時代』2006 国立歴史民俗博物館

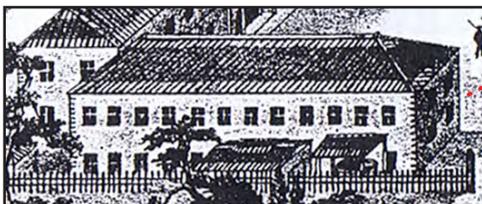
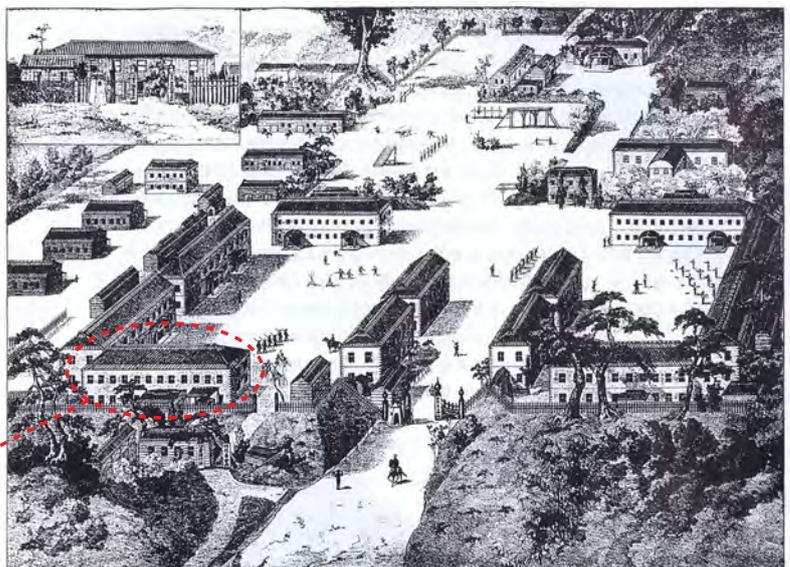
佐倉連隊兵營鳥瞰図（1889年）上野勘次郎作画  
図54 佐倉連隊兵營鳥瞰図（1889年）上野勘次郎作画

図中の点線で囲った部分が発掘調査地点です。長方形の大きな建物が連隊本部棟、その手前の小さな2棟の建物が洗面所と厠と推測されます。

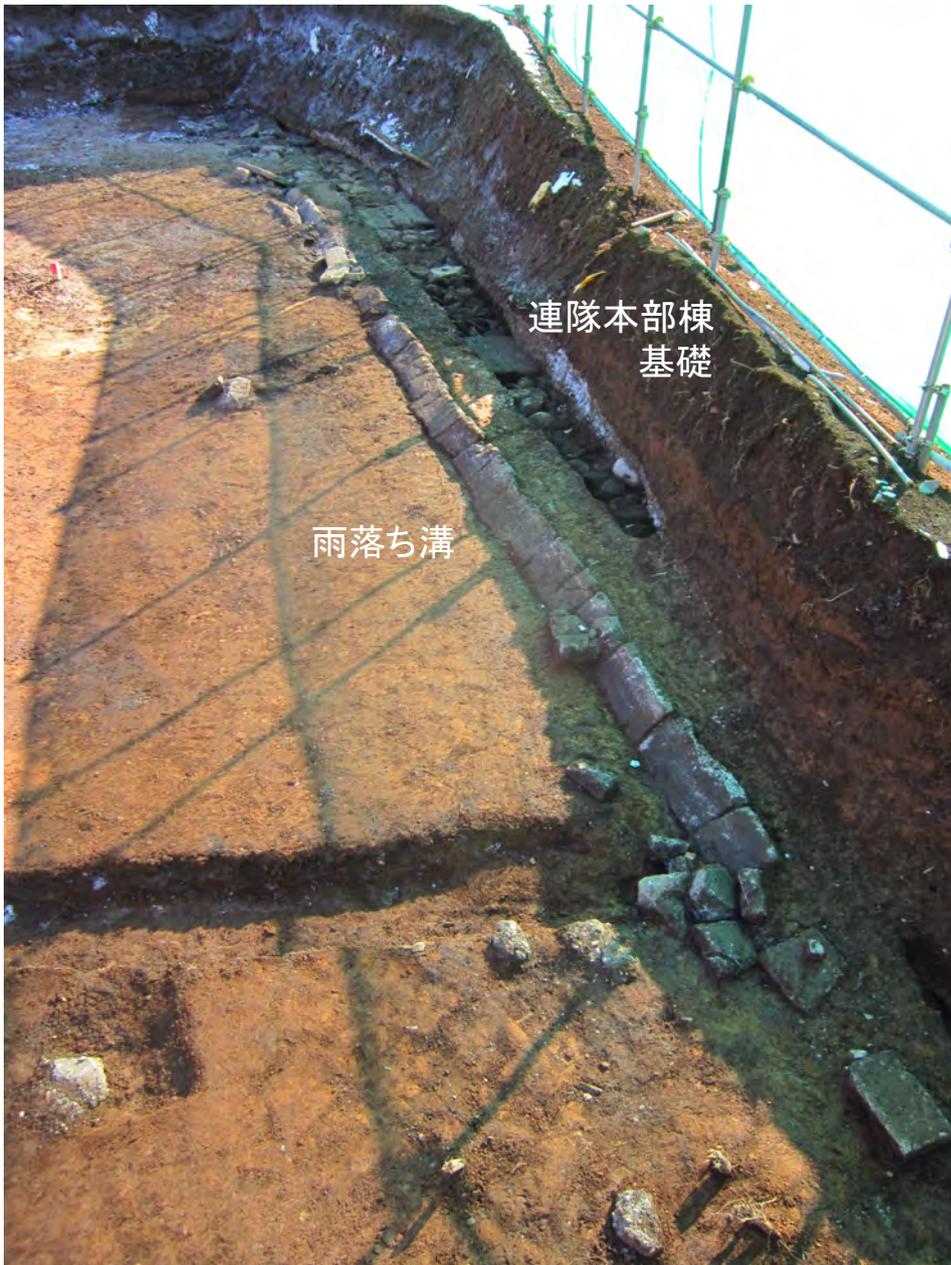
連隊本部棟基礎と雨落ち溝

連隊本部棟  
基礎

雨落ち溝

調査区の西端に連隊本部棟の基礎とそれに平行する雨落ち溝が検出されました。

連隊本部棟は全長約50mですが、その内の約20m分の基礎が検出されています。

基礎は、柱が立つ位置に長さ80×幅25cmの短冊形の石を4枚並べ、壁が立つ位置には不整形の石を詰めています。

さらにその上に厚さ約30cmのコンクリートの布基礎を敷いています。

雨落ち溝は長さ60×幅25cm、厚さ10cmの長方形の石を2枚V字に敷いたものです。

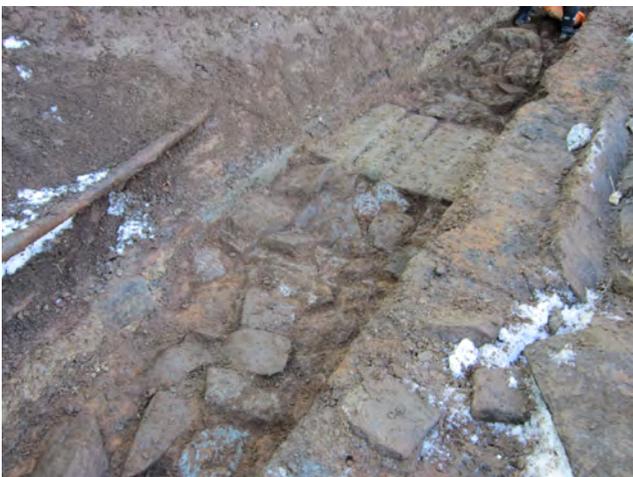
連隊本部棟基礎接写

柱位置（短冊形の石を4枚並べた部分）と壁位置（不整形の石を詰めた部分）の基礎です。

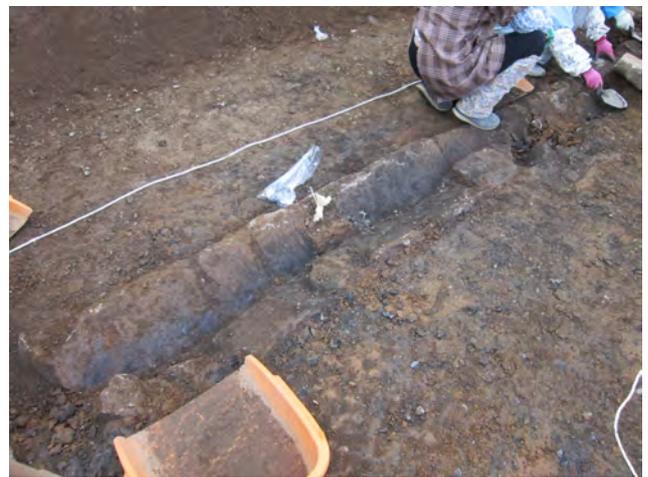
雨落ち溝接写

雨落ち溝がV字の状態に残っているのは一部分しかありませんでした。

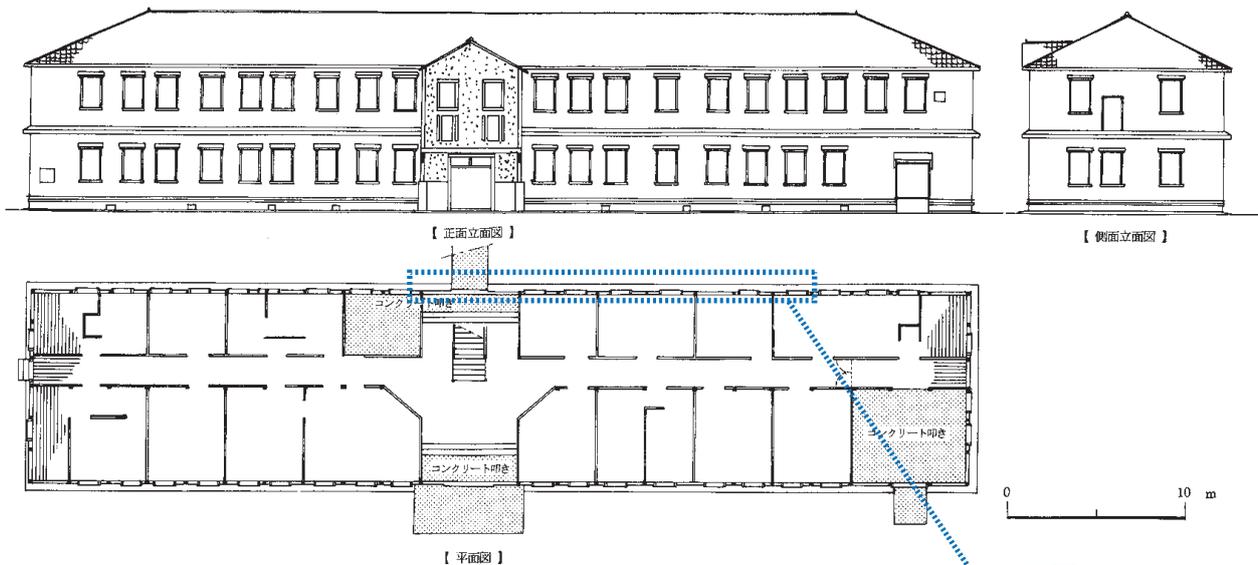
図46 兵舎SB02建物上部構造立体面・1階平面図(撤去前の実測図による)  
(兵舎SB02建物=連隊本部棟)

発掘調査における  
検出範囲

連隊本部棟は昭和52年頃まで建物が残っていました。木造下見板張り2階建て、和瓦葺き寄棟造りの屋根を持つ建物です。上の図はその立面図・平面図です。ただし、明治初期の建物ではなく建て替えられたものです。

点線部分が発掘調査における検出範囲です。

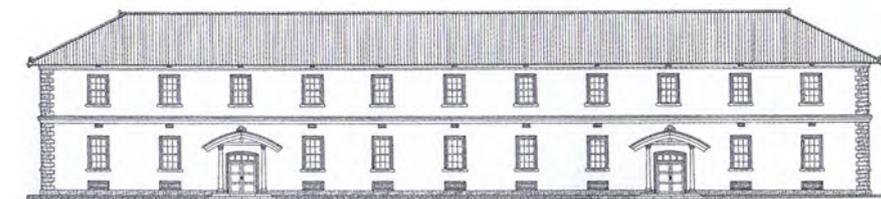
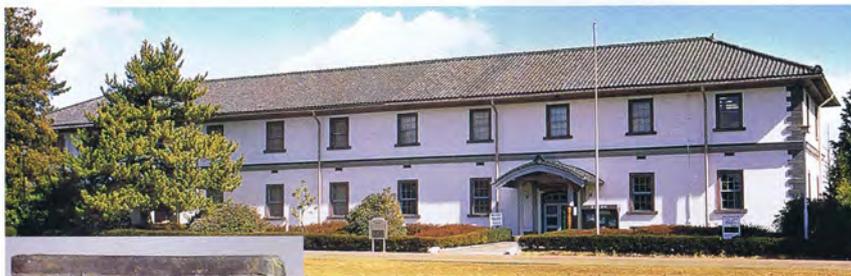
歩兵第四連隊兵舎正面図 (仙台市歴史民俗資料館提供)

明治の兵舎 明治7年にできた白壁、洋瓦葺、コーナーストーン張りの兵舎は総長52.8m、梁行10.8mである。仙台にある第四連隊の同大の兵舎から旧状が伺われる。仏国式のマニュアルによる建物とみられる。

明治初期の兵舎は、白壁、洋瓦葺、コーナーストーン張りの建物である。佐倉でその建物基礎が発掘された。その旧状を窺わせる遺構が、同大の仙台の第四連隊の兵舎である。歴史資料館に転用されて残っている。佐倉では一九四五年の敗戦時の兵舎は、近年まで一部が残っていたが、建物は和風の下見板張りの外観に変わっている。一八八五年(明治一八)に旅団本部の工事図でも既に和風化がみられる。

明治初期の連隊本部棟は、上の写真のような様相を呈していたと推測されます。今回の発掘調査で出土したジェラルール瓦は、この建物の屋根に葺かれていたものと考えられます。

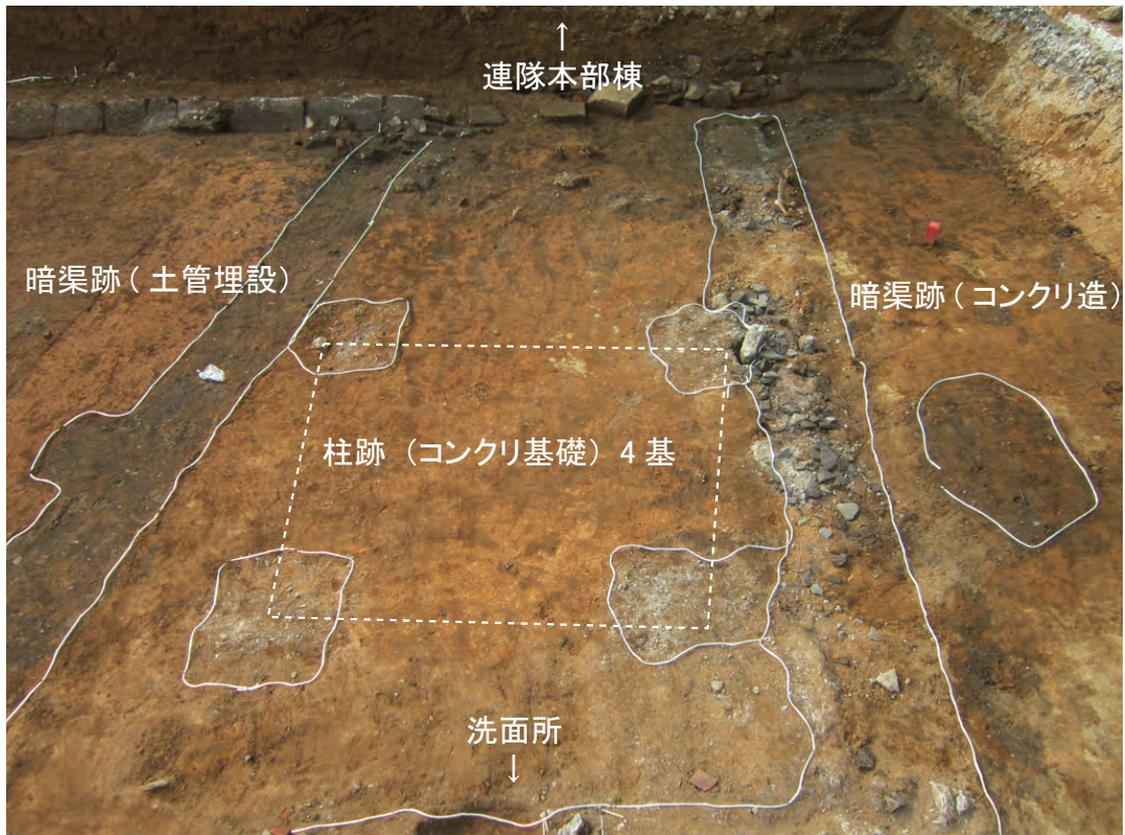
連隊本部棟と洗面所をつなぐ施設

佐倉連隊の営内配置図には、連隊本部棟と洗面所・廁をつなぐ渡り廊下のような施設が描かれています。その位置からはコンクリを基礎とした柱跡と暗渠跡（土管埋設・コンクリ造）が検出されました。

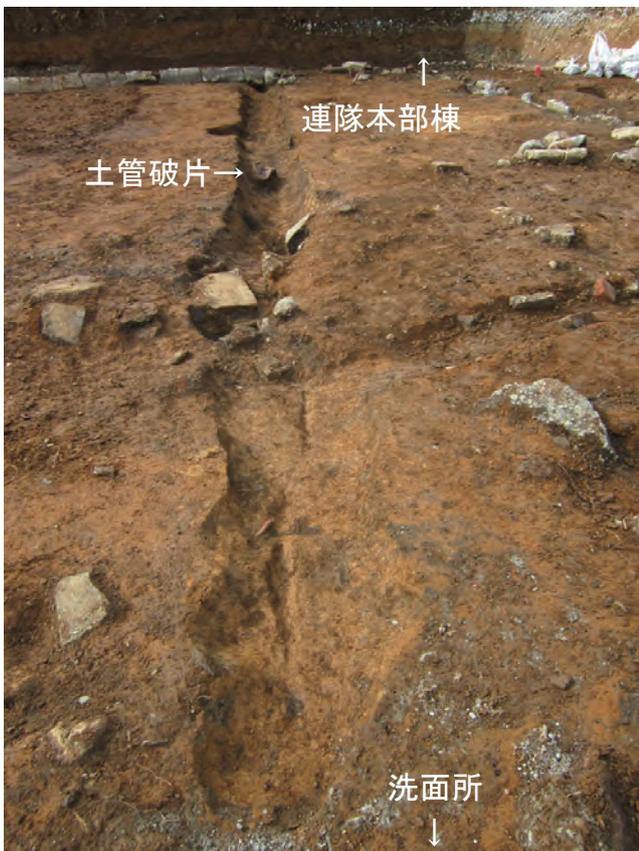
暗渠跡 (土管埋設)

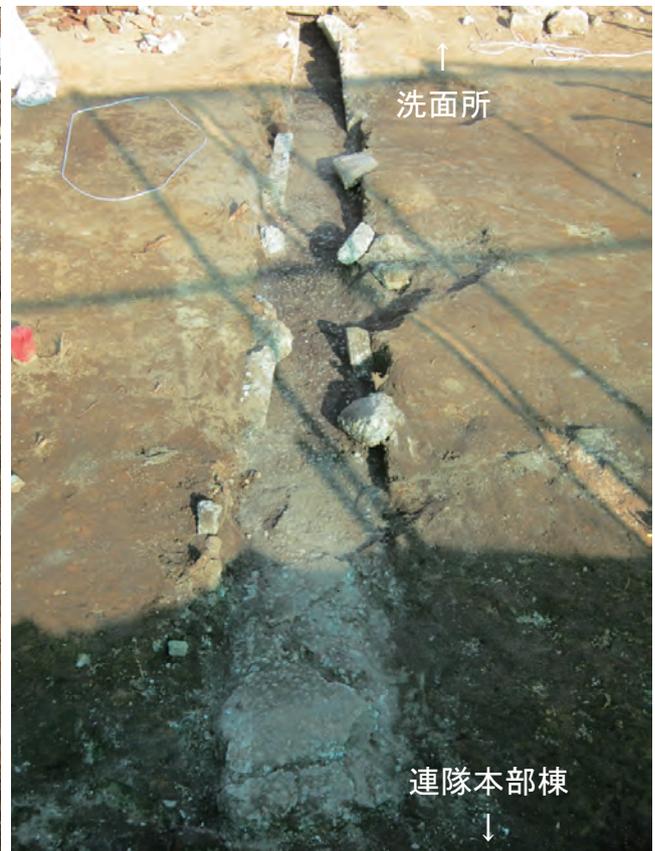
暗渠跡 (コンクリ造)

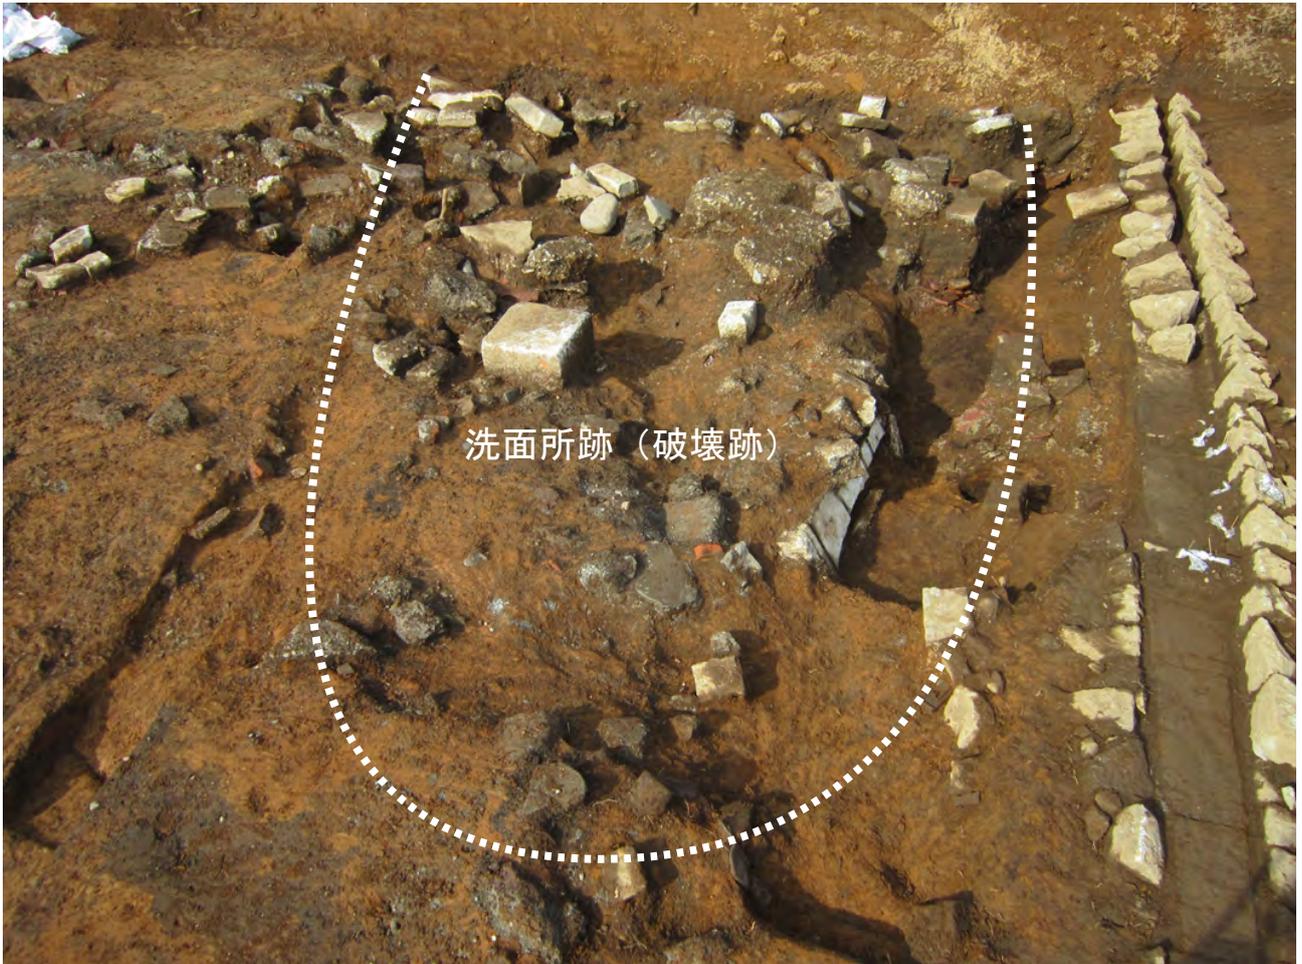
↑ 洗面所跡（破壊跡）

洗面所跡は、大きく壊された状態で検出されました。北側の調査区域外まで広がっています。調査区内の8×6mの範囲にコンクリートブロックや石、瓦、レンガなどが散らばっている様子がわかります。土は非常に固く、壊されたときにコンクリや石などとともに転圧されたことが推測されます。この中からは、白い陶製の便器の破片や銃弾、陶磁器類、銭貨、ジェラール瓦などがみつかっています。

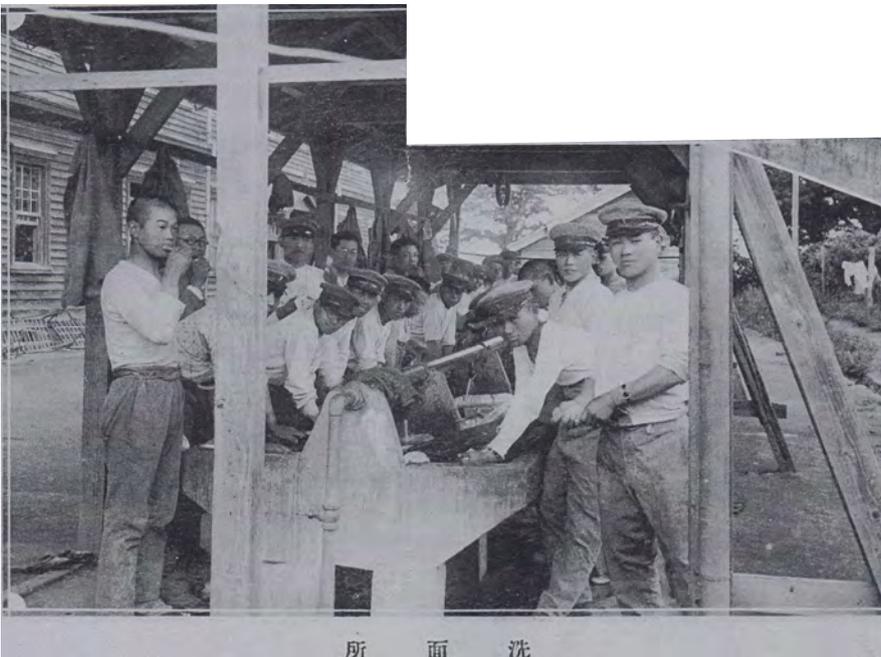
### ←洗面所写真

佐倉連隊の兵營の洗面所の写真です。兵營には複数の洗面所や厠があり、この写真の洗面所が今回の調査区の洗面所と同じものかはわかりませんが、構造は壁がなく柱のみでコンクリート製の手洗い場が設置されていたことがわかります。

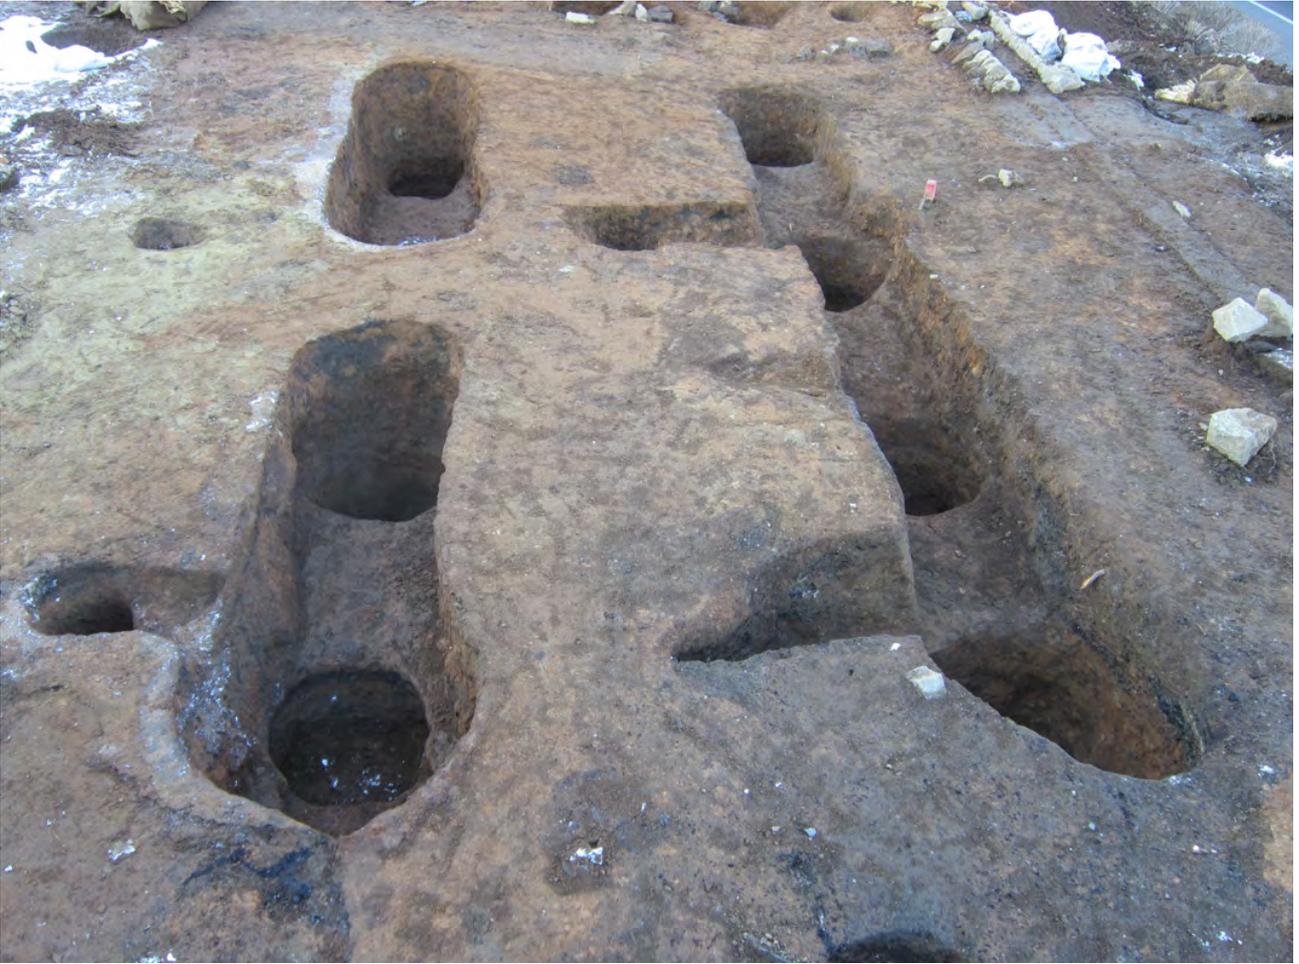
### ↑トイレ遺構 2（推定）

トイレ遺構 2 は、直径 80cm、深さ 120cm の円筒状の土坑が 4 基ずつ 2 列、計 8 基並んでいます。一つ一つの土坑には木枠などが設置され大使用のトイレと推測されますが、遺物の出土がほとんどなくまた、営内配置図においてはこの地点に建物の記載はないため、その性格を確定するには今後の検討が必要です。

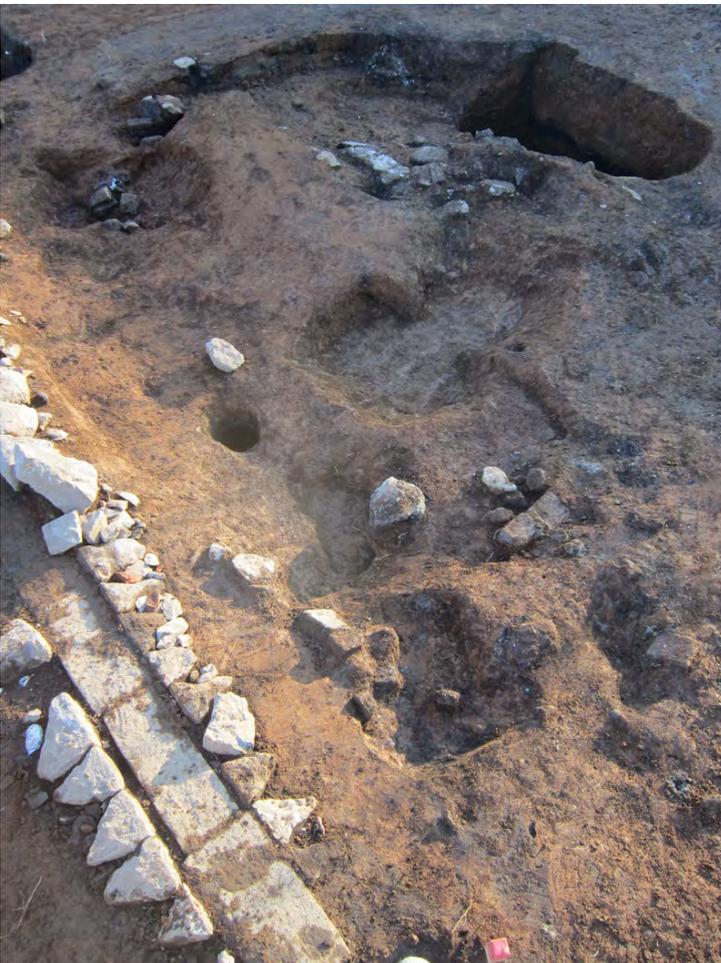
### ←トイレ遺構 1（破壊跡）（推定）

営内配置図によると「厠」と記されている地点です。洗面所と同様、5m×3m の範囲にコンクリや石、砂利が多数認められ、壊されている状況がわかります。そのなかに、長さ 2.4m、幅 1.2m、深さ 120cm の長方形の掘り込みがあります。この掘り込みが小便などの汚水の集積升と推測されますが、今後の検討が必要です。

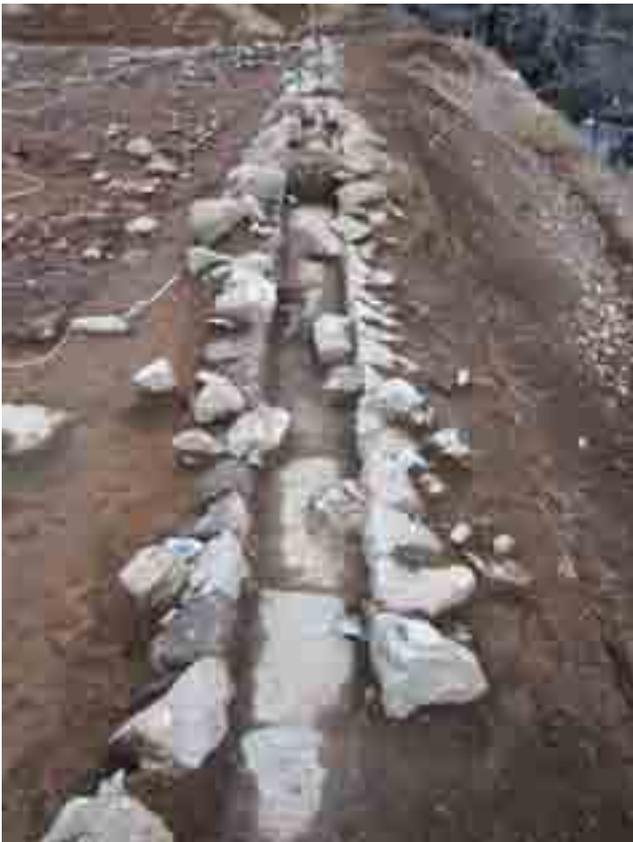
暗渠跡（北側）

底石（75×30 cm・厚さ 10 cmの長方形）を並べた両側に側石を2段積み上げて造られている石組み暗渠跡です。調査区内で全長 33mにわたって検出されました。

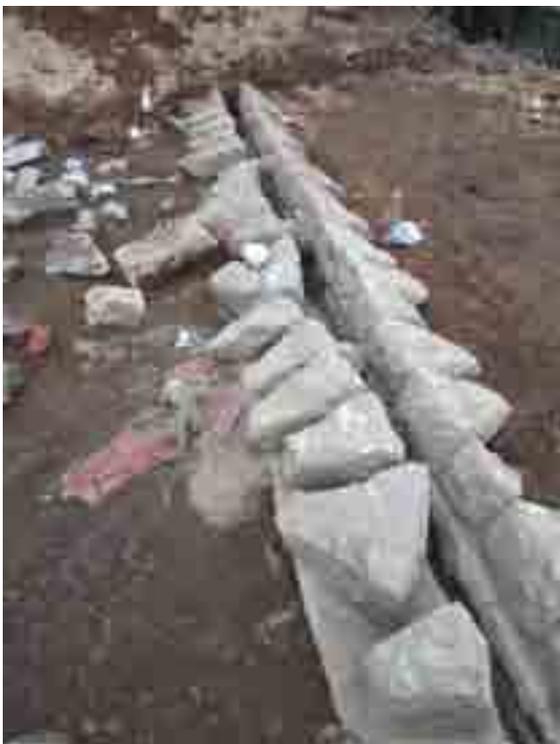
暗渠跡（北側）接写

洗面所の破壊時に、側石が押されて底石の上に乗ってしまっているのがわかります。

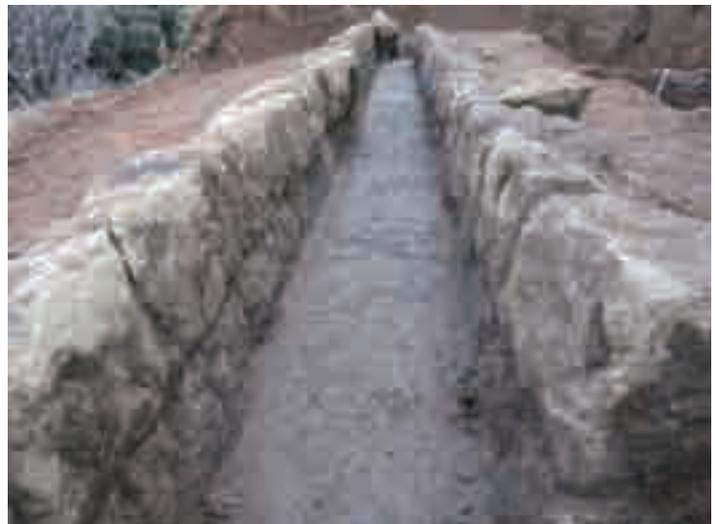
暗渠跡（南側）接写

暗渠跡は、北側よりも南側の方が遺存状態が良好でした。側石が2段、隙間なくしっかりと積まれているのがわかります。
