## 破壊された洗面所跡

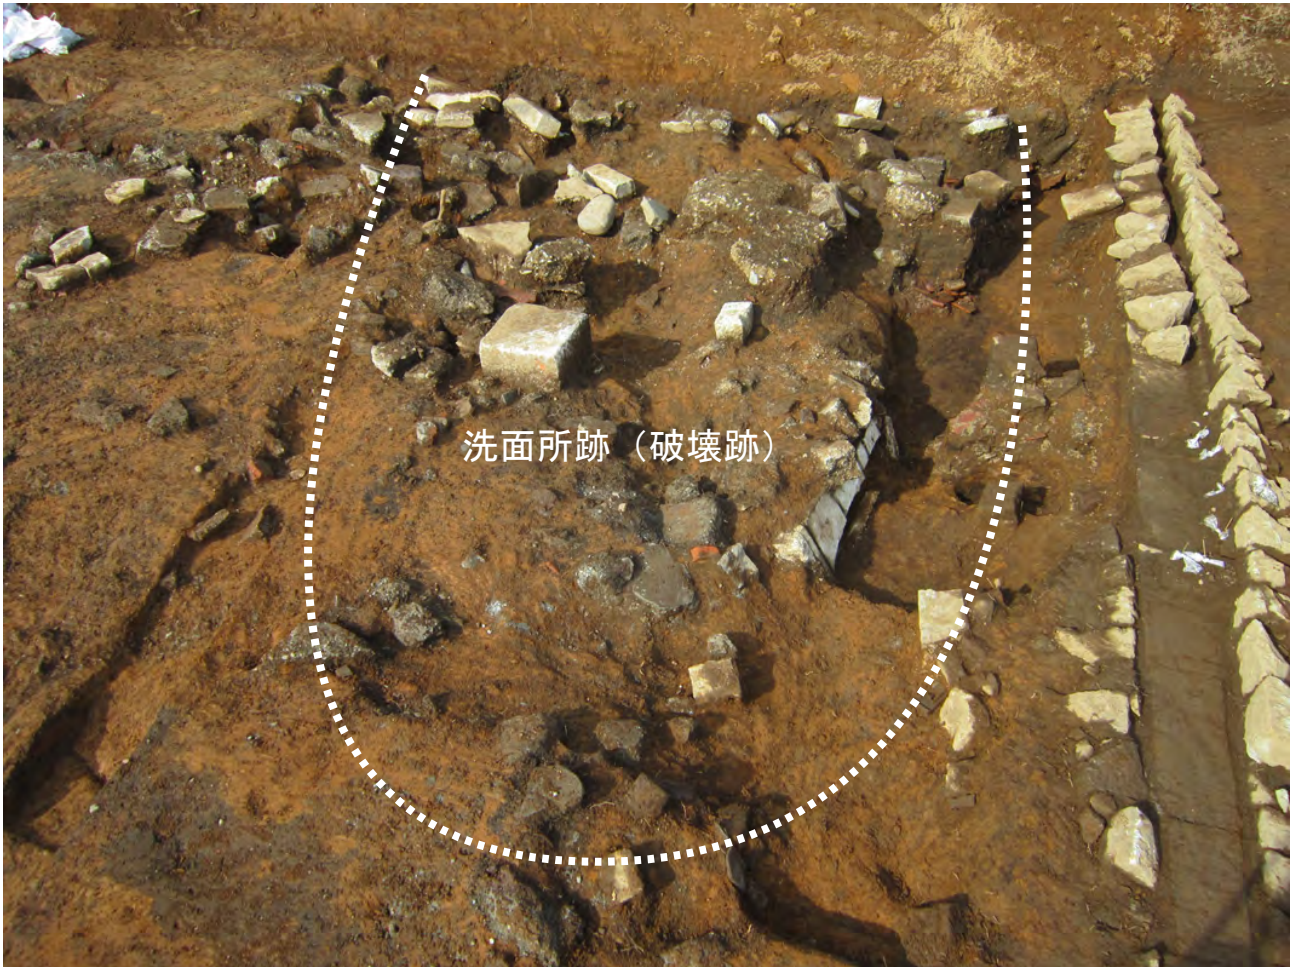
↑ 洗面所跡（破壊跡）

洗面所跡は、大きく壊された状態で検出されました。北側の調査区域外まで広がっています。調査区内の8×6mの範囲にコンクリートブロックや石、瓦、レンガなどが散らばっている様子がわかります。土は非常に固く、壊されたときにコンクリや石などとともに転圧されたことが推測されます。この中からは、白い陶製の便器の破片や銃弾、陶磁器類、銭貨、ジェラール瓦などがみつかっています。

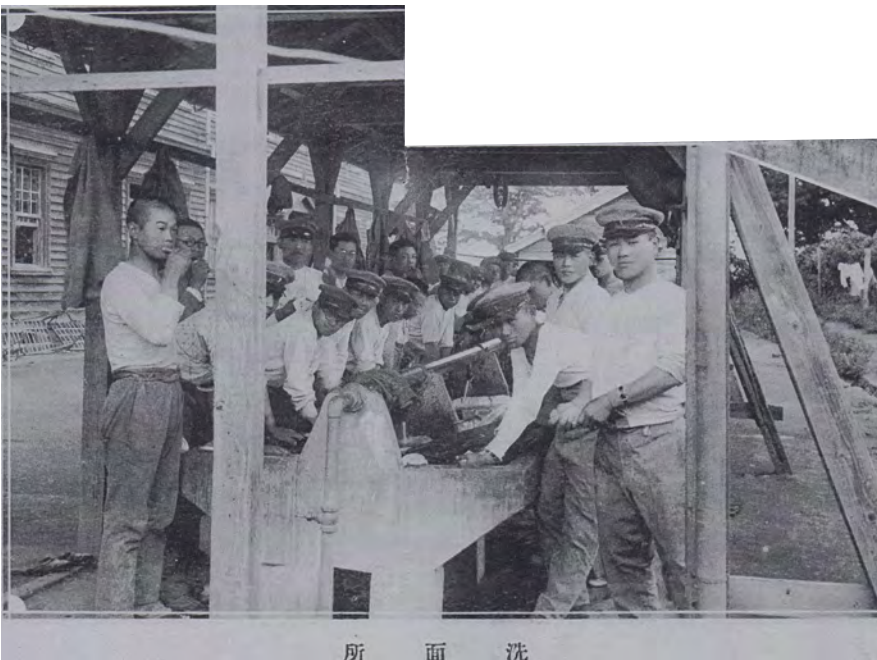
### ←洗面所写真

佐倉連隊の兵營の洗面所の写真です。兵營には複数の洗面所や厠があり、この写真の洗面所が今回の調査区の洗面所と同じものかはわかりませんが、構造は壁がなく柱のみでコンクリート製の手洗い場が設置されていたことがわかります。
