トイレ遺構（推定）

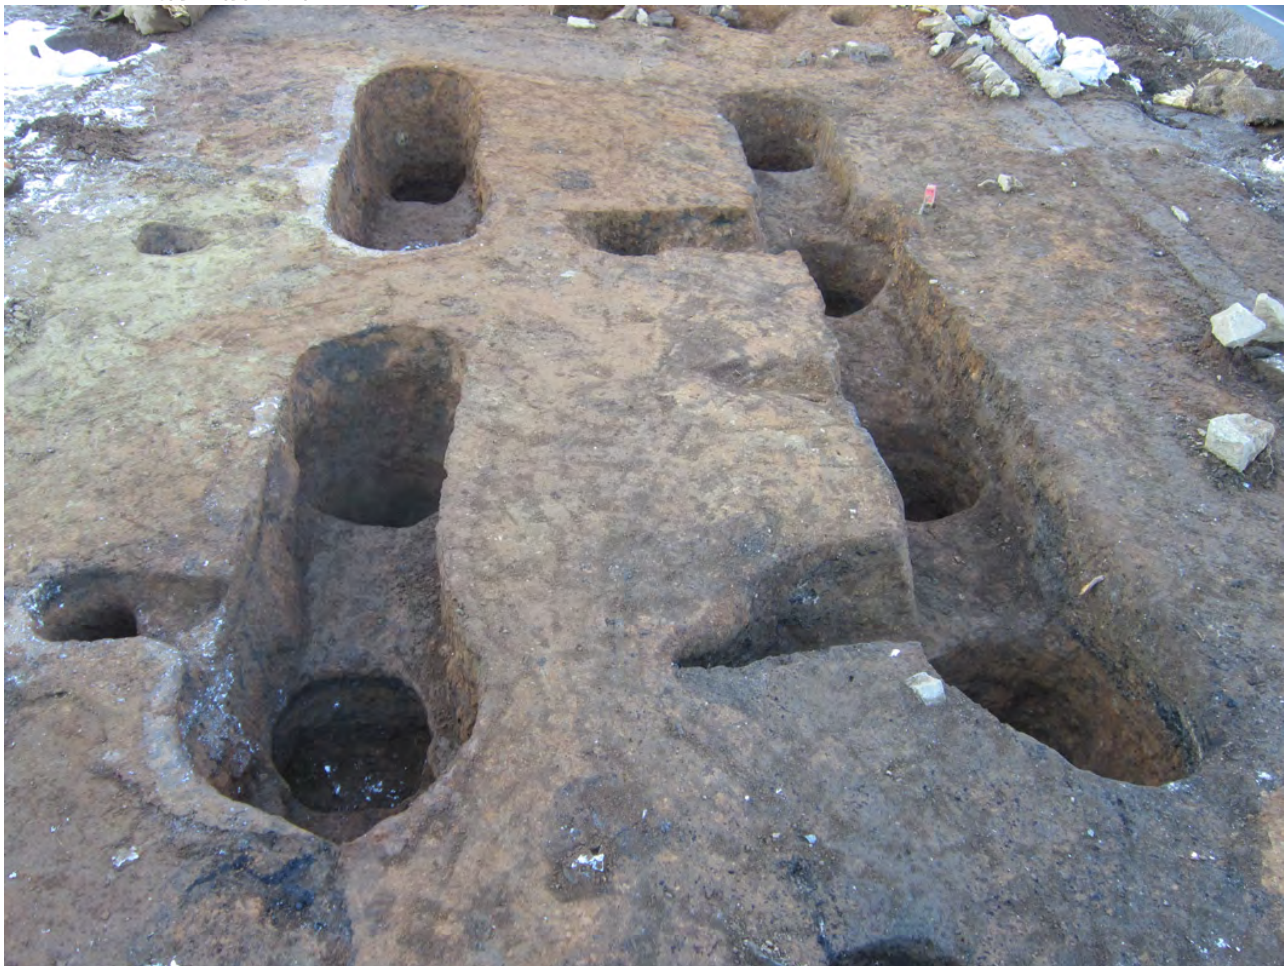
↑トイレ遺構 2（推定）

トイレ遺構 2 は、直径 80cm、深さ 120cm の円筒状の土坑が 4 基ずつ 2 列、計 8 基並んでいます。一つ一つの土坑には木枠などが設置され大使用のトイレと推測されますが、遺物の出土がほとんどなくまた、営内配置図においてはこの地点に建物の記載はないため、その性格を確定するには今後の検討が必要です。

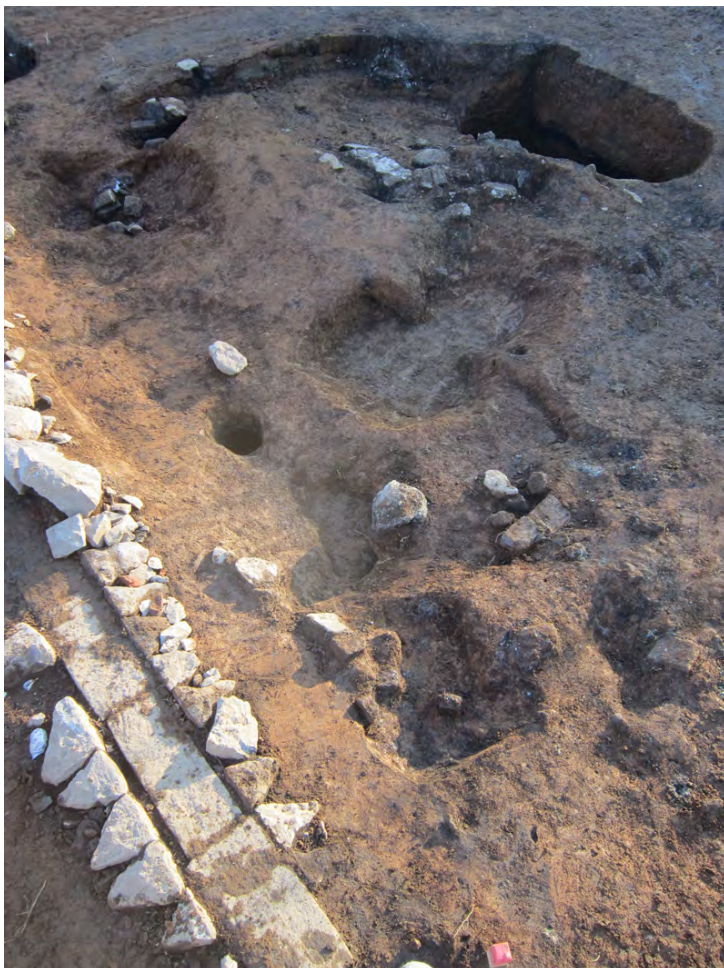
←トイレ遺構 1（破壊跡）（推定）

営内配置図によると「厠」と記されている地点です。洗面所と同様、5m×3m の範囲にコンクリや石、砂利が多数認められ、壊されている状況がわかります。そのなかに、長さ 2.4m、幅 1.2m、深さ 120cm の長方形の掘り込みがあります。この掘り込みが小便などの汚水の集積升と推測されますが、今後の検討が必要です。
