## さくらじょうあと 佐倉城跡(歴博第10次)

－佐倉聯隊営所の裏側－

### 歴博第 10 次調査

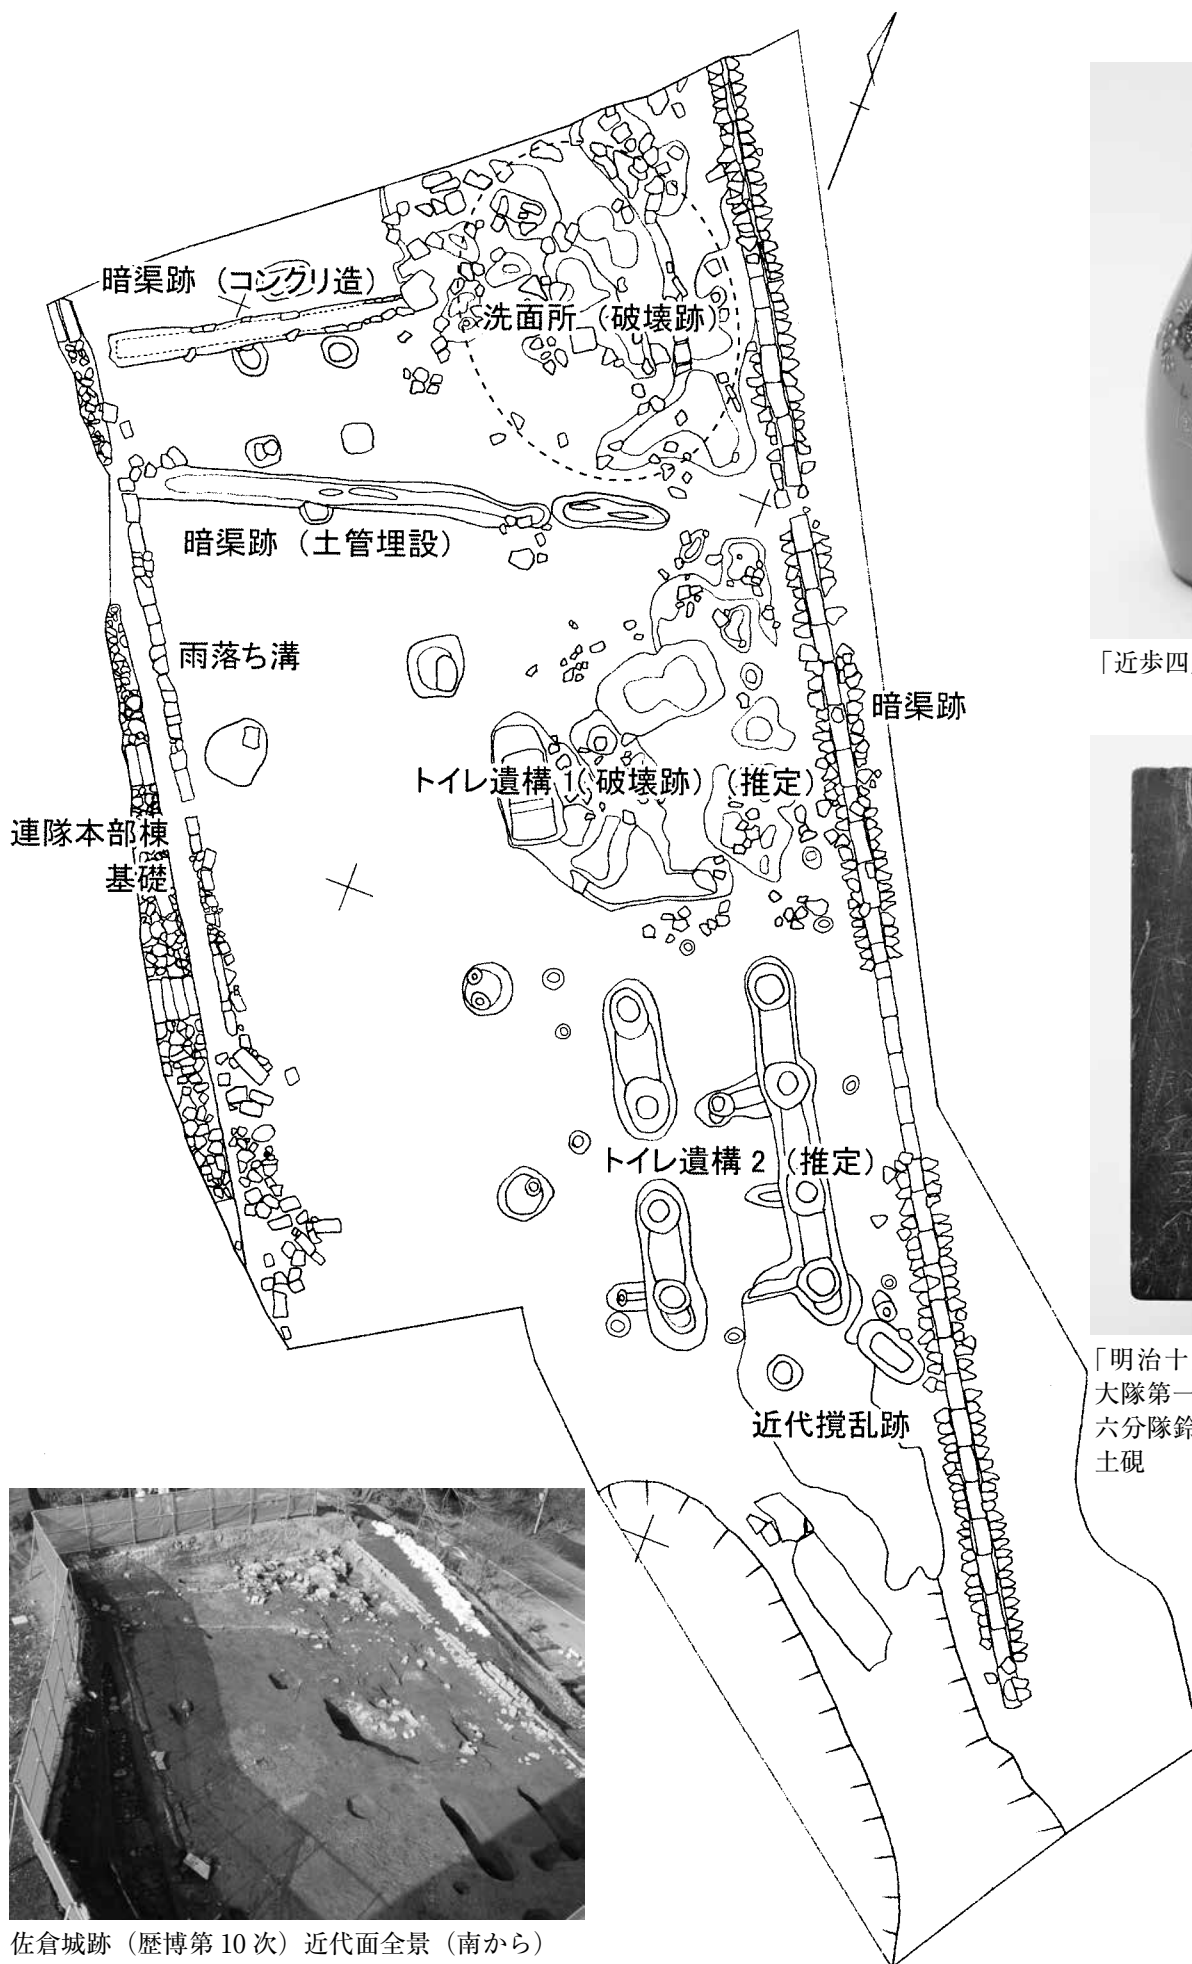
佐倉城跡（歴博第10次）近代面全景（南から）

今回の発掘調査で検出された遺構は、雨落ち溝を伴った連隊本部棟、洗面所跡、トイレ遺構、連隊本部棟と洗面所を繋ぐ渡り廊下、<sup>あんきょうあと</sup>暗渠跡であった。出土した遺物は、陶磁器類・ジェラール瓦・レンガ・銃弾・銭貨・陶製便器・鉄釘・ガラス製品であり、軍事関連の品々以外に文房具や手洗い関係のものが、比較的多く出土した。

連隊本部棟跡は、調査区の西端に建物基礎と雨落ち溝が検出された。連隊本部棟は、全長約 50m であるが、その内約 20m 分の基礎が検出された。基礎は、柱が立つ位置に長さ 80cm × 幅 25cm の短冊形の石を 4 枚並べ、壁が立つ位置には不整形の石を敷き詰めていた。さらにその上には、厚さ約 30cm のコンクリートの帯状基礎を敷いていることが分かった。雨落ち溝は長さ 60cm、幅 25cm、厚さ 10cm の長方形の石を 2 枚 V 字形に敷いたものである。ただ、雨落ち溝が V 字状態で残存していたのは、一部分であった。

暗渠跡は、調査区内の台地の縁辺部に沿って、全長 33m にわたって検出された。75cm × 30cm、厚さ 10cm の長方形を呈する底石を並べた両側に側石を 2 段積み上げていた。暗渠跡は、北側より南側の方が遺存状態が良好であった。北側部分の暗渠跡は、洗面所の破壊に伴い、側石が押されて底石の上に乗っていたが、南側は側石が隙間なくしっかり積まれた状態で残されていた。

洗面所跡は、洗面所が破壊された状態で検出された。その範囲は、北側の調査区域外までに広がっていた。確認できる限りでは、8m × 6m の範囲にコンクリートブロックや石、瓦、レンガなどが散らばっていた。その範囲内の土は固く締まっており、かなり転圧されたように思われる。土の中からは、陶製便器片や銃弾、陶磁器類、銭貨、ジェラール瓦などが出土した。

連隊本部棟と洗面所を繋ぐ渡り廊下跡は、土管とコンクリート造りの暗渠跡にはさまれ、中央部にコンクリート基礎の柱跡 4 基で構成されていた。

トイレと思われる遺構は、2 ヶ所発見された。トイレ遺構 1 は、洗面所同様に破壊されたようにほぼ 5m × 3m の範囲にコンクリートや石、砂利が散乱していた。その中に、長さ 2.4m、幅 1.2m、深さ 1.2m の長方形の掘り込みがあり、汚水の集積枡と推測される。この場所は、営内配置図で「厠」と記されている場所にあたると考えられる。

もうひとつのトイレ遺構 2 は、直径 80cm、深さ 1m20cm の円筒状の土坑が 4 基ずつ 2 列、計 8 基並んでいた。これらは大使用のトイレ跡と推測されるが、出土遺物はほとんどなく、営内配置図にはこの地点に建物の記載がない。周囲に掘立柱建物状のピット配置が見られ、簡単な覆屋であった可能性がある。
